Parc naturel régional du Vercors

ÉCOGARDE

RAPPORT D'ACTIVITE

2024

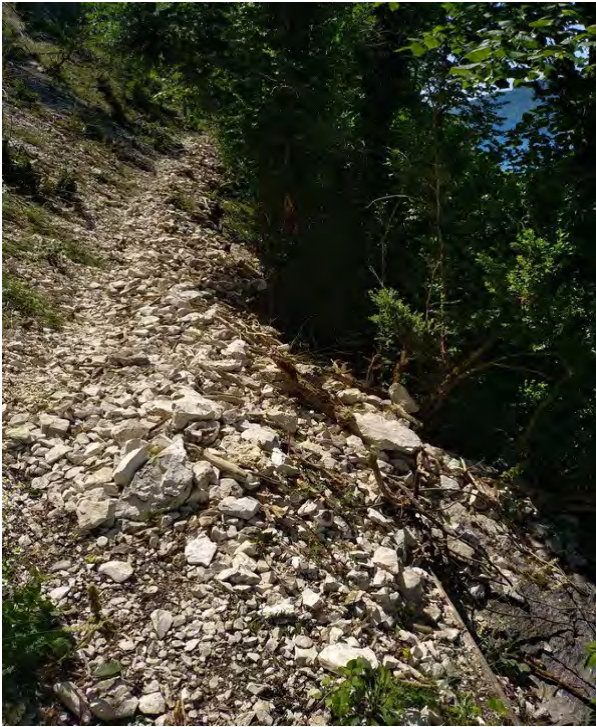
Les éboulis continuent de glisser sur le chemin.

Les poutres installées par l'entreprise Zinc de Toit sont recouvertes par une grosse épaisseur de pierres et commencent à céder par endroit.

La main courante en aval a été dégradée en plusieurs endroits.

Le câble que nous avons déjà remonté à deux reprises à hauteur de la taille est à nouveau à hauteur de genoux. Il y a donc environ 30 cm supplémentaires d'éboulis qui se sont accumulés.

Le sentier du Pas des Voûtes est fermé par arrêté municipal depuis presque deux ans suite à un important éboulement ayant emporté l'assise du sentier sur plusieurs mètres. L'évolution du secteur concerné est surveillé et il a été constaté que le tronçon problématique s'est refermé de lui-même offrant une possibilité de ré-ouverture moyennant des travaux sous forme d'un chantier collectif. Nous avons passé une journée avec pioches et barre à mine pour stabiliser l'assise et déblayer les pierres sur le passage. Le cheminement se fait à présent « à plat » et sans le trou que l'éboulement avait causé. Parallèlement de l'élagage a été mené sur la totalité de l'itinéraire entre le carrefour « les Voûtes » (820m) et le pas des Voûtes » (1115m). La mairie de Châtelus a été prévenue. Le Maire a validé la proposition de mettre en place un affichage d'informations aux deux accès : en haut et en bas afin de prévenir du caractère engagé de ce sentier. Par la suite l'arrêté municipal de fermeture pourra être levé. Le but de cette journée de chantier était donc de reprendre l'assise du sentier.

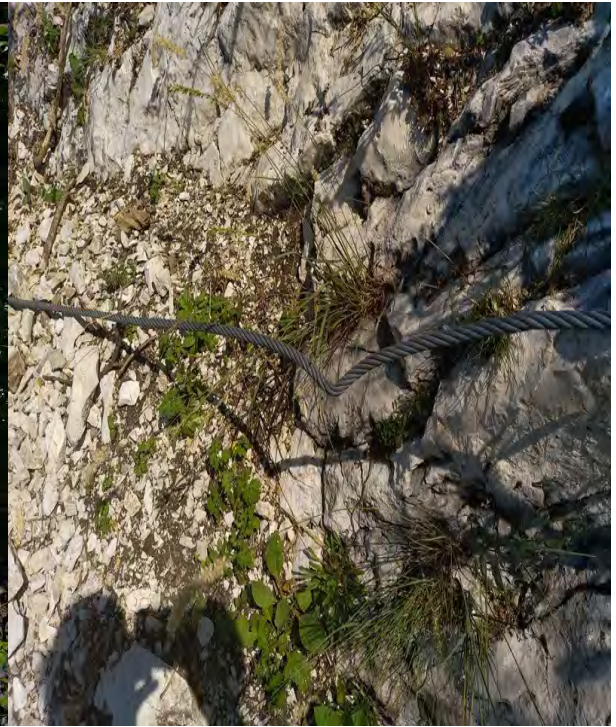
Le câble montre également des traces d'impact de pierres.

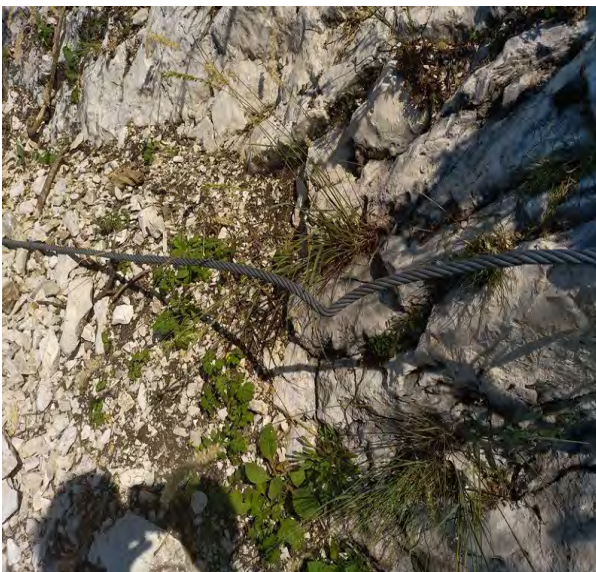
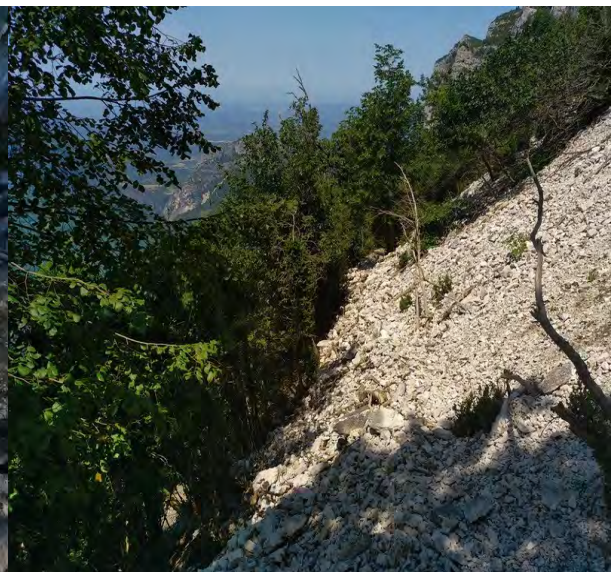
L'assise du chemin a en partie disparue, elle est en dévers car elle a repris la pente naturelle des éboulis.

Plus en aval, le cheminement n'est plus visible dans les éboulis qui cachent entièrement le sentier.

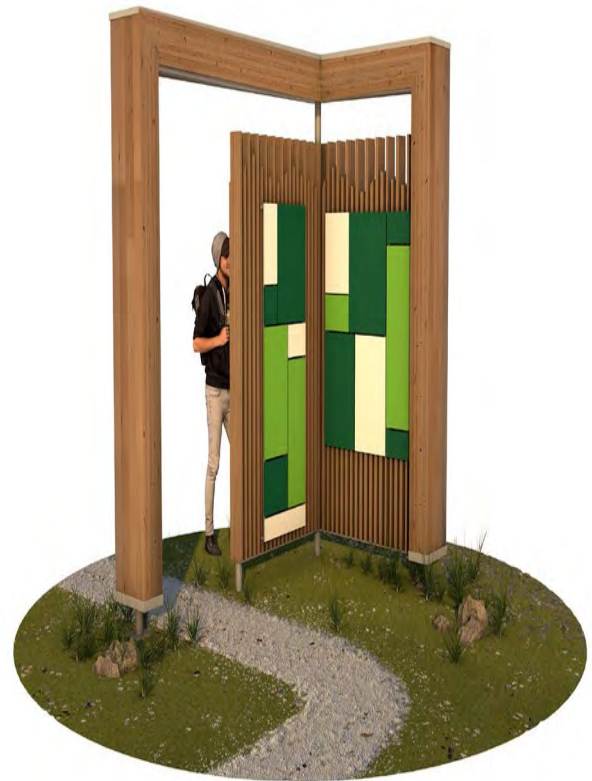
Deux types de mobilier d'entrée ou d'accueil ont été installés :

- le mobilier « porte ».
- le mobilier « base ».

À partir de 2021, devant les changements de comportements et l'évolution des publics, le Syndicat mixte du Parc décide d'ajouter à la gamme signalétique existante (charte signalétique du PNRV), un mobilier spécifique d'entrée de sites qui symbolise physiquement le franchissement d'un espace à un autre et qui permet de donner plus d'informations au public sur les usages et recommandations en milieu naturel.

Ces aménagements (36 mobiliers « portes d'entrées » installés) deviennent le premier niveau d'accueil et d'informations, plutôt destiné aux publics peu familiers des codes de la montagne. Ce mobilier a l'ambition d'intégrer le maximum de messages des collectivités partenaires sur le même support, afin aussi d'éviter la prolifération de pancartes et panneaux en tout genre sur un même lieu.

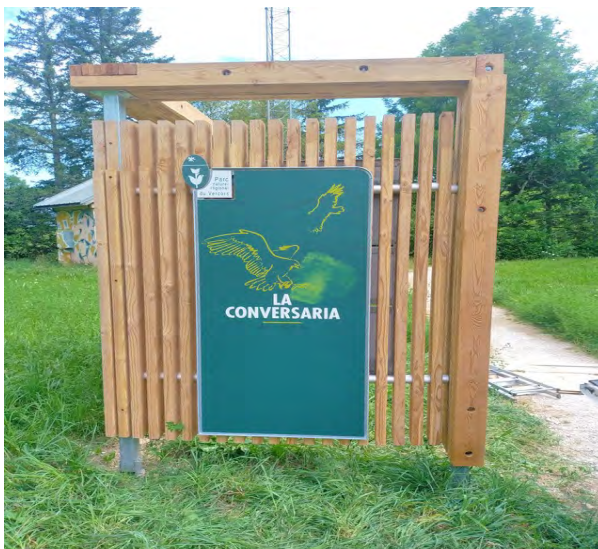
Exemple de mobilier base à la Conversaria (Villard-de-Lans)

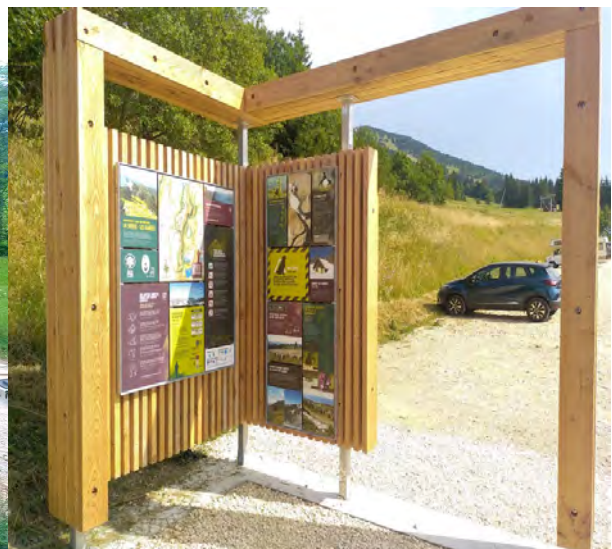
Exemple de mobilier porte à la Sierre (Lans-en-Vercors)

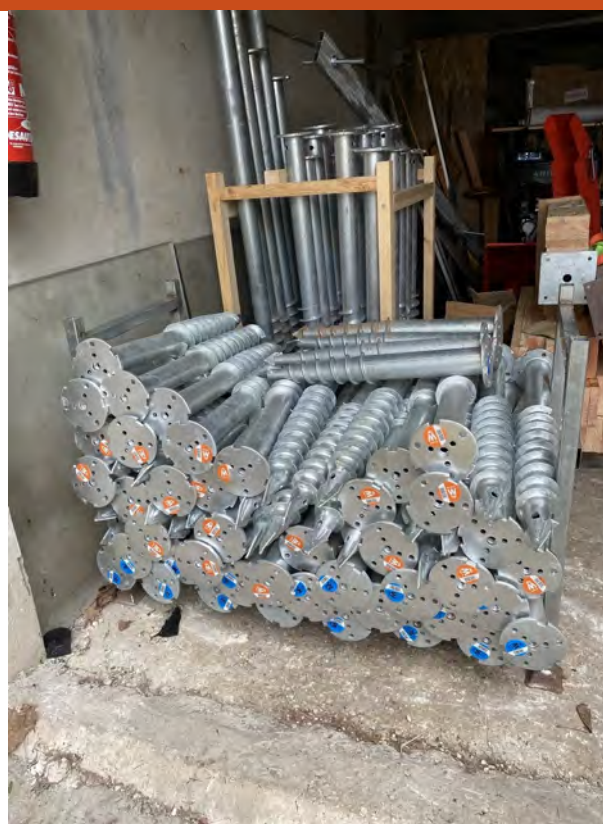
1ère étape : la pose des vis de fondation

Avant de poser les vis et de forer le sol, il a parfois été nécessaire de réaliser une DICT (Demande d'Intention de Commencement de Travaux) notamment lorsque le lieu de piquetage se trouve proche du centre village ou dans une station de ski, ceci afin de s'assurer de la présence ou non de réseaux souterrains tels que les lignes électriques, des canalisations d'eau ou autres.

Pour rappel, les vis de fondation permettent un ancrage au sol de la structure sans utiliser de béton. Suivant la nature du sol, nous avons recours à des longueurs de vis différentes (1m pour les plus grandes, 0,75m et 0,50m).

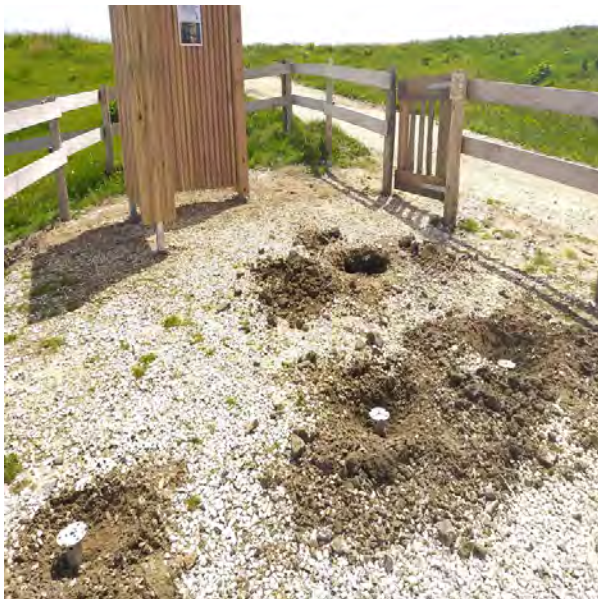
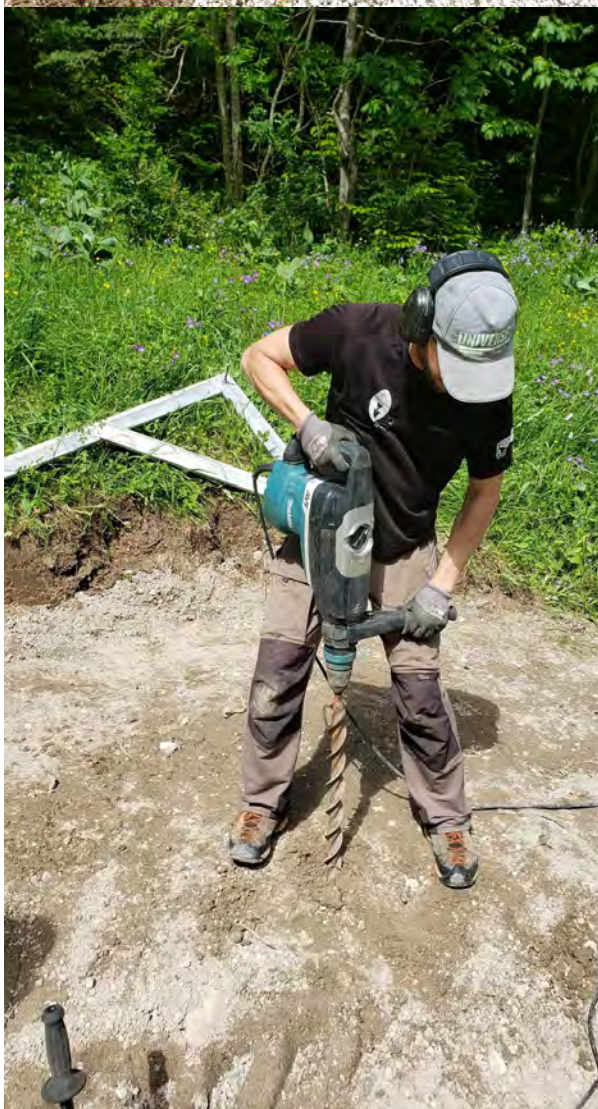
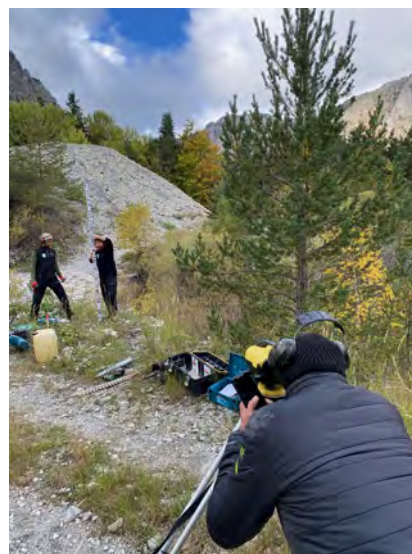
Préparation du sol et pose des vis sur le site de la Molière (commune d'Autrans Méaudre-en-Vercors).

L'opération consiste à forer assez profondément dans le sol avec des diamètres de mèches différents pour élargir ensuite progressivement les trous. Différents gabarits sont utilisés pour être au plus juste. Les vis sont ensuite rentrées avec une grosse boulonneuse spéciale. La dernière étape consiste à mettre toutes les vis de niveau à l'aide d'une mire spéciale et d'un niveau optique.

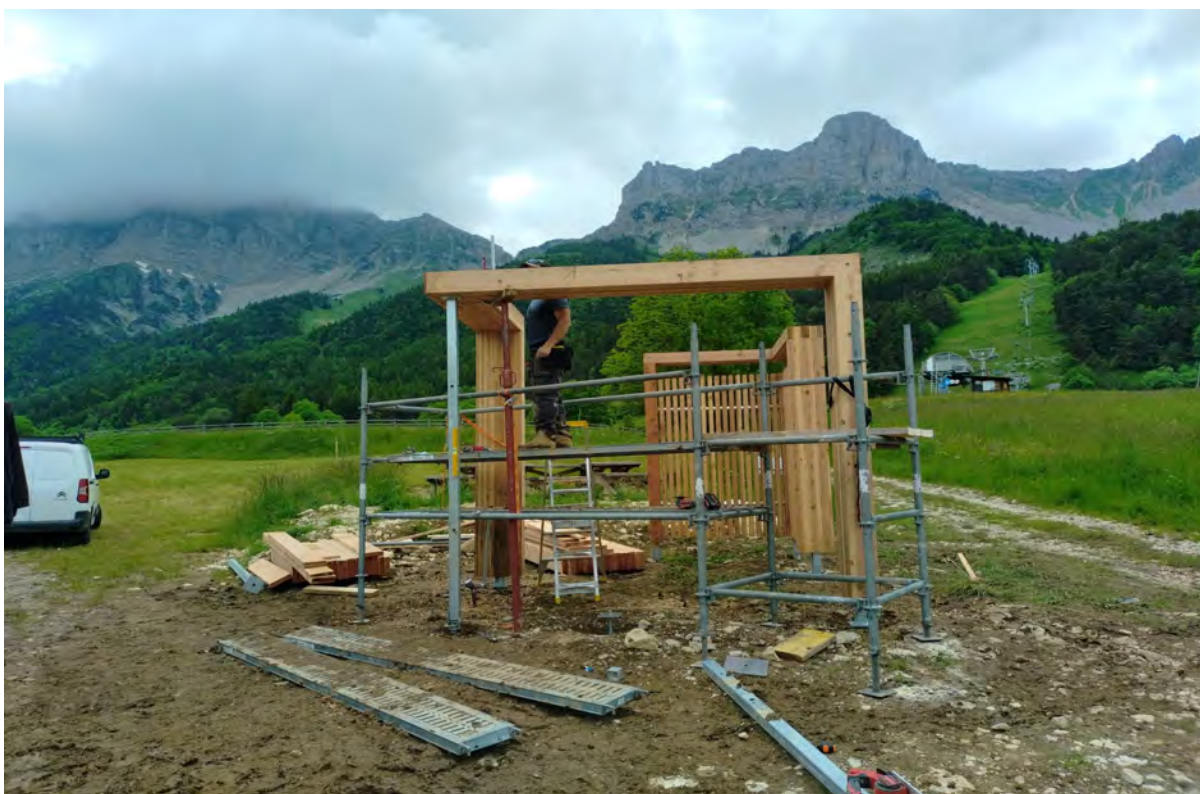
Globalement il s'agit de fixer une platine sur la vis, de garder le niveau et ensuite de monter la structure (montants « piliers » bois) puis l'habillage (planches verticales). En dernier lieu, une couvertine (protection métallique) permet de finir l'installation et de protéger le mobilier.

Chantier d'installation du mobilier à Gresse-en-Vercors

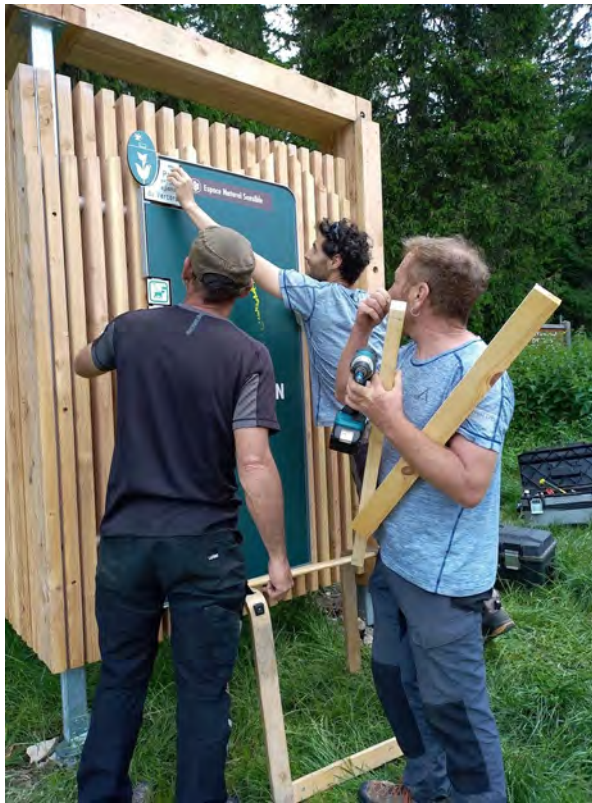
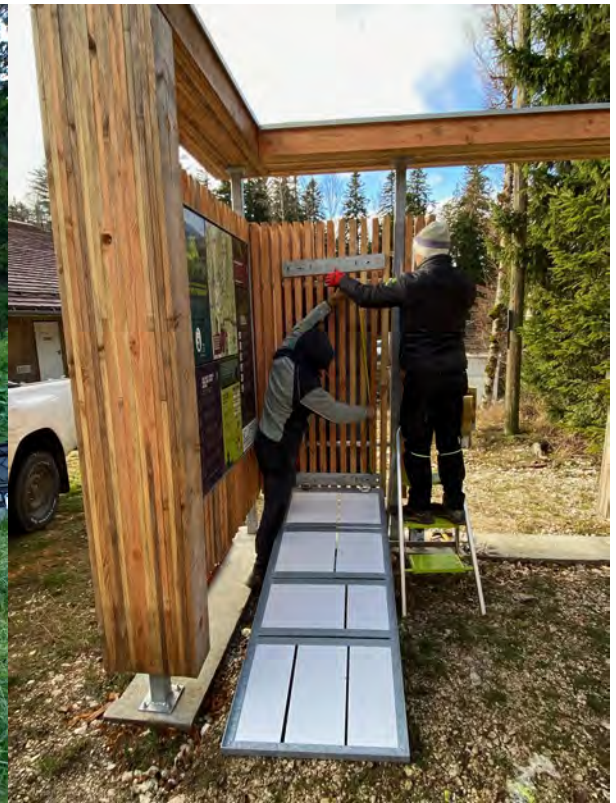
La mise en place des panneaux comme celle des vis de fondation a été réalisée par les écocardes et gardes du PNRV. Ce travail nécessite la présence d'au moins deux personnes (trois idéal), les panneaux étant lourds à soulever et maintenir pendant leurs fixations.

Pose de panneaux d'information sur la structure

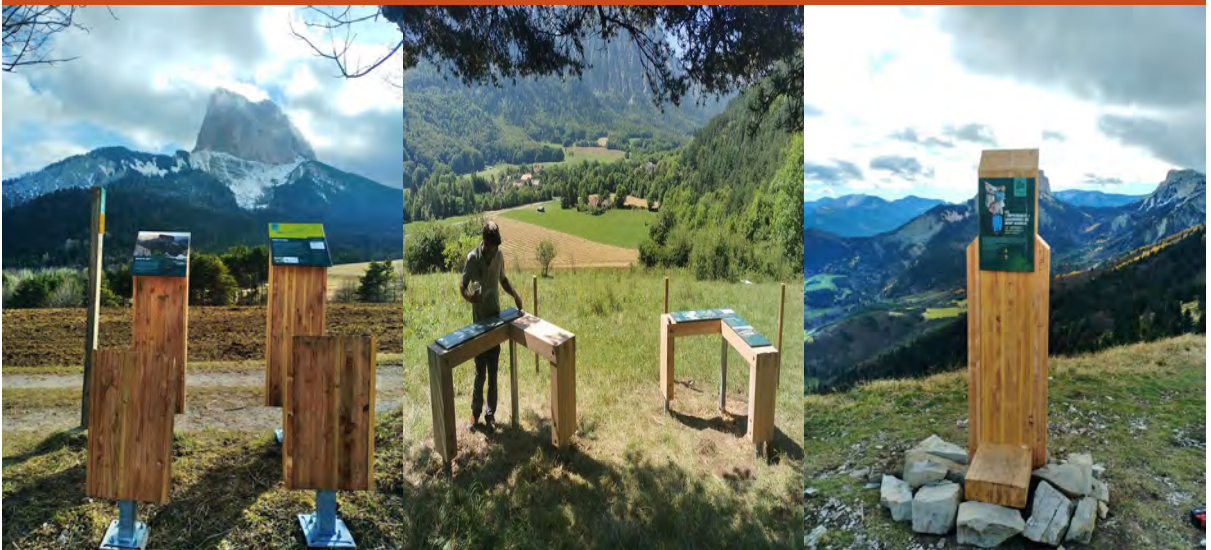
Petits mobiliers du Mont Aiguille

Mobiliers « assis-debout »

Mobiliers Pupitres

Borne à viseur
